# Passion fürs Bauen

Ohne Architekt, aber vor dem Erfahrungshintergrund von drei neu gebauten Einfamilienhäusern, machte sich der Käufer ans Sanieren eines U-förmigen Bungalows aus den 1970er-Jahren. Resultat: eine 180-Grad-Kehrtwende in Sachen Ambiente und energetische Eckdaten – kurz: das schönste Haus in der Gegend.

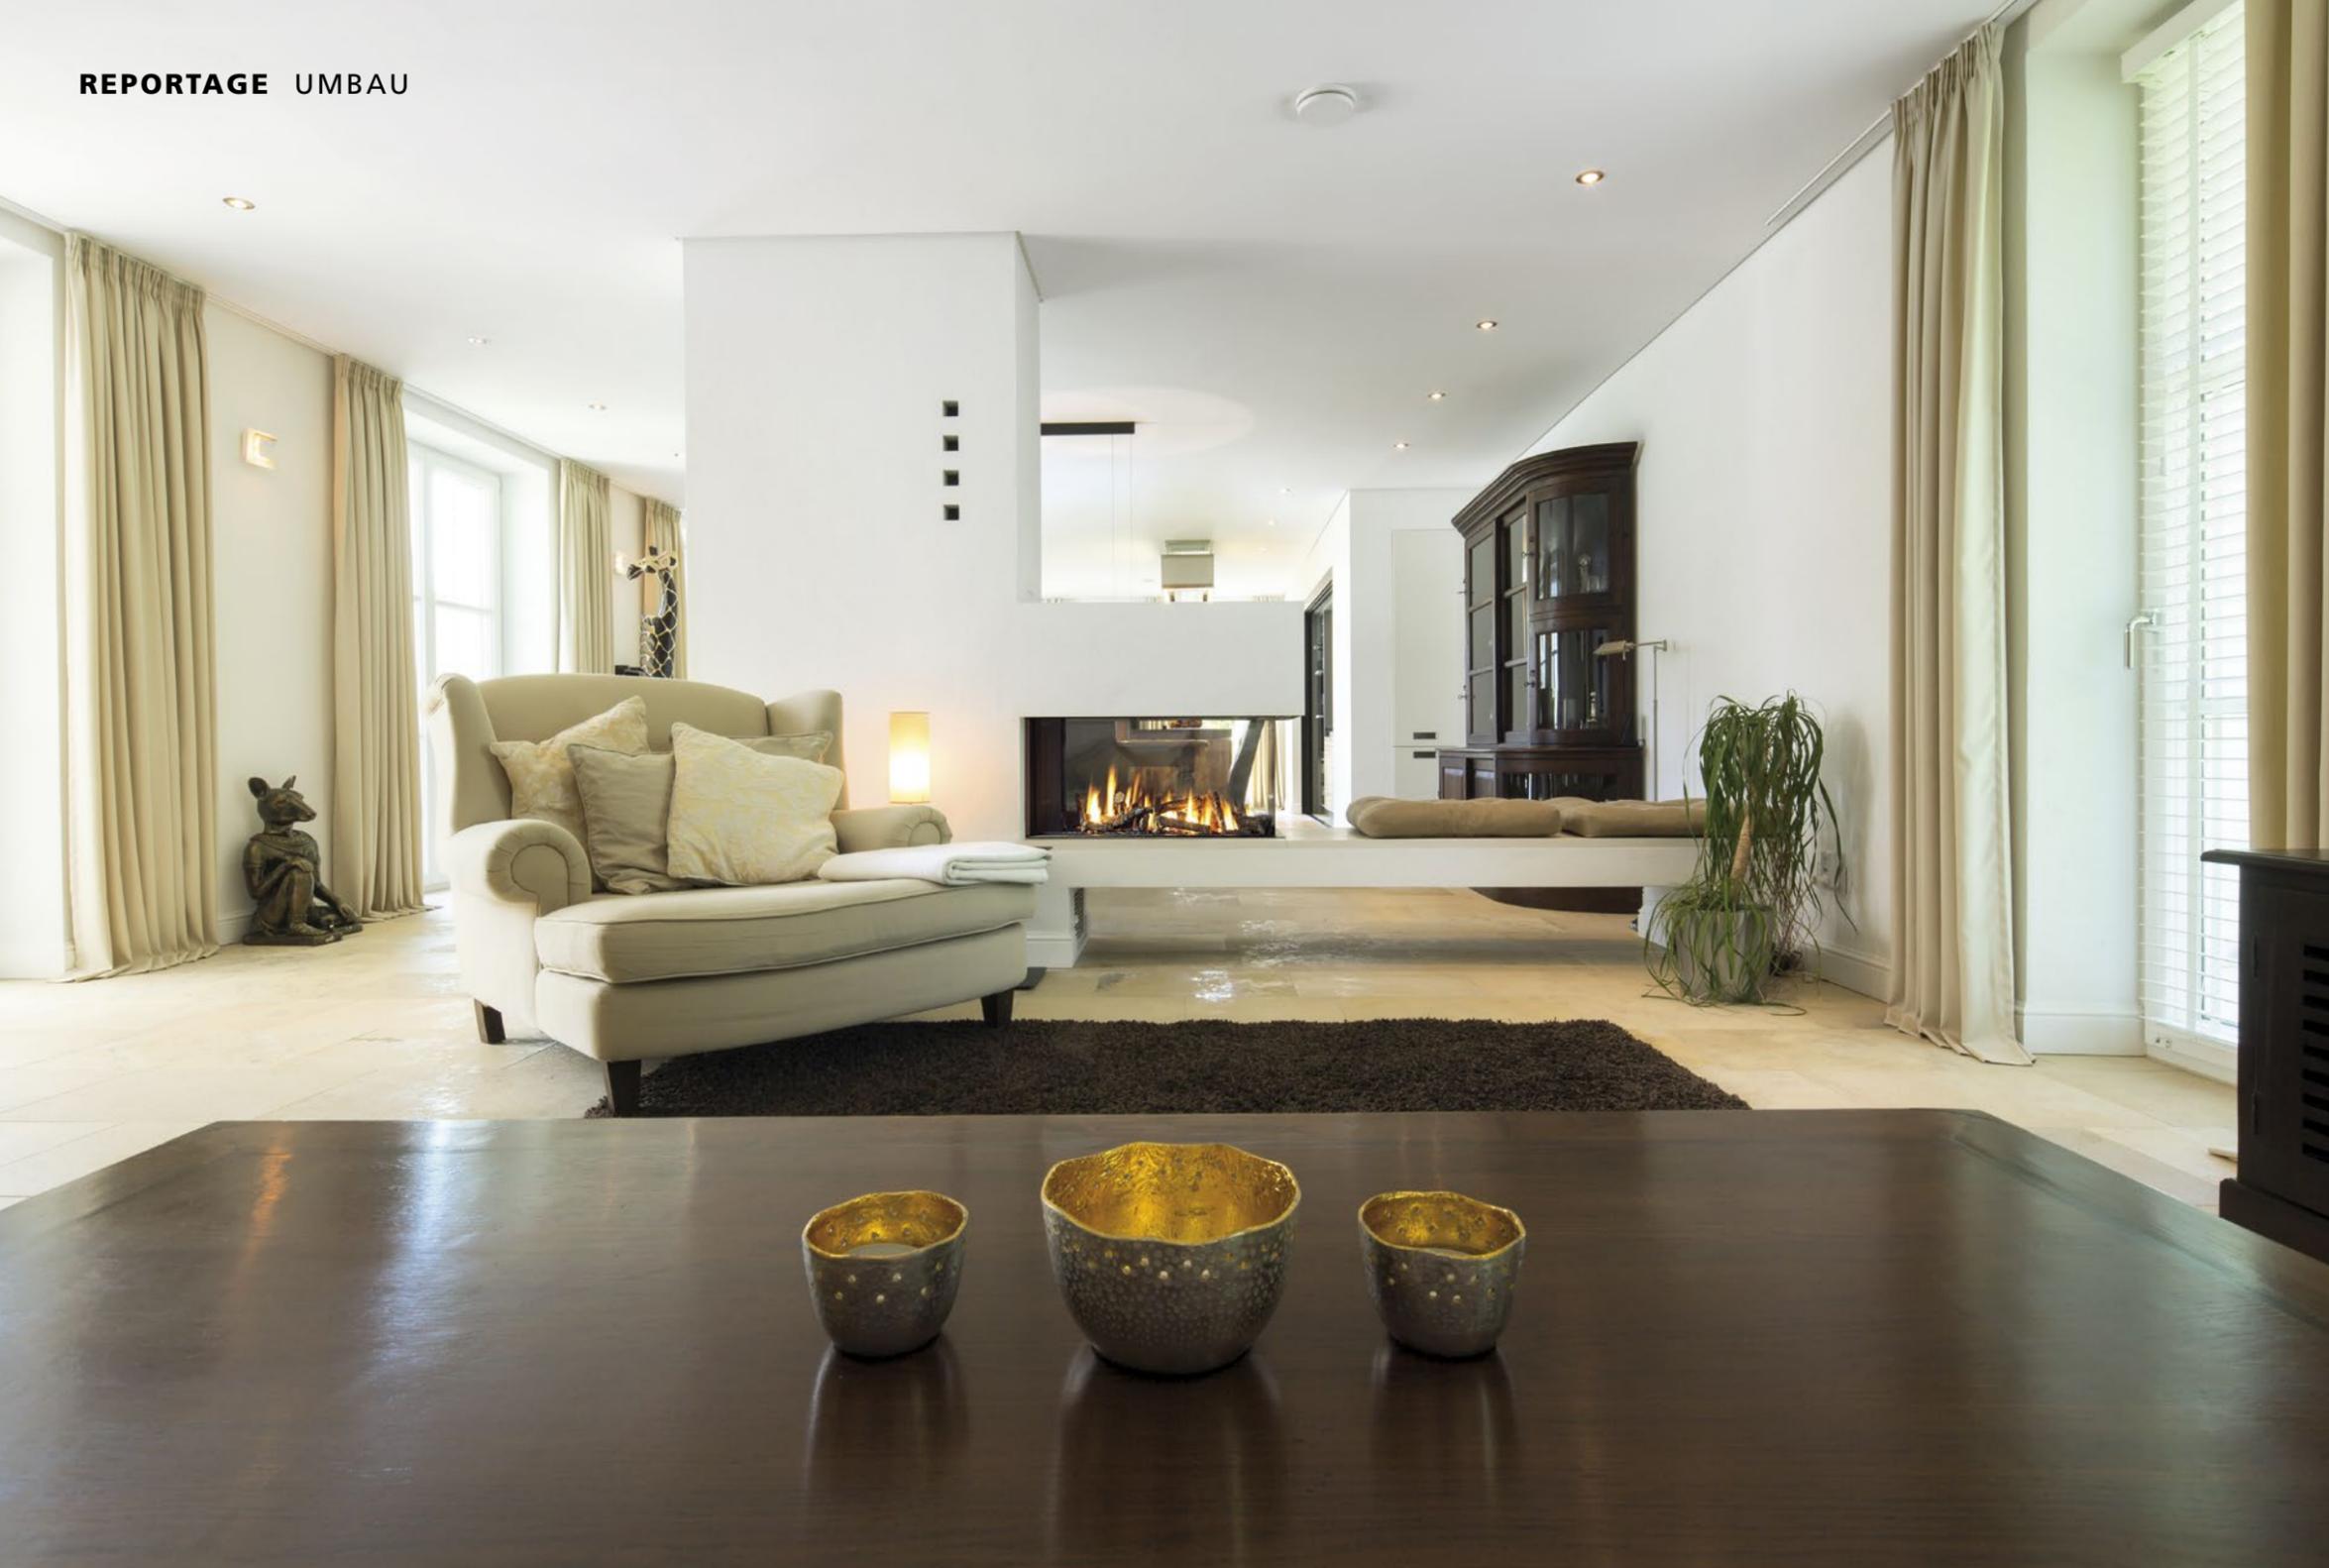
**Bauphase**

Der jetzt offene Wohn-/Essbereich war zuvor in fünf Zimmer unterteilt. Die Fenster wurden bodentief und bis zu den Stürzen auf eine Höhe von 2,40 Metern vergrößert. Trotz abgehängter Decke beträgt die Raumhöhe immer noch komfortable 2,56 Meter. Der erdgasbetriebene Kamin mit seinem dreiseitig verglasten Heizeinsatz dient auch als Raumteiler.

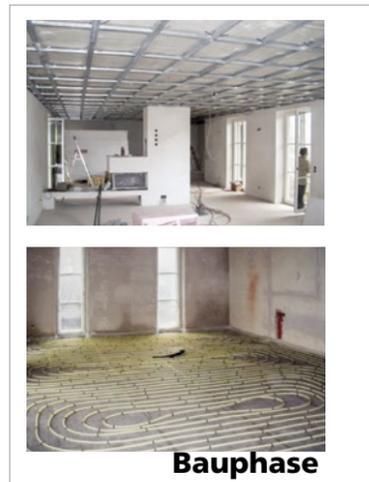
**Bauphase**

Ganz oben: Der Heizkamin steht. Die metallene Unterkonstruktion an der Decke wird später mit Gipsplatten beplankt. Oben: Auch der Küchenboden ist beheizbar.

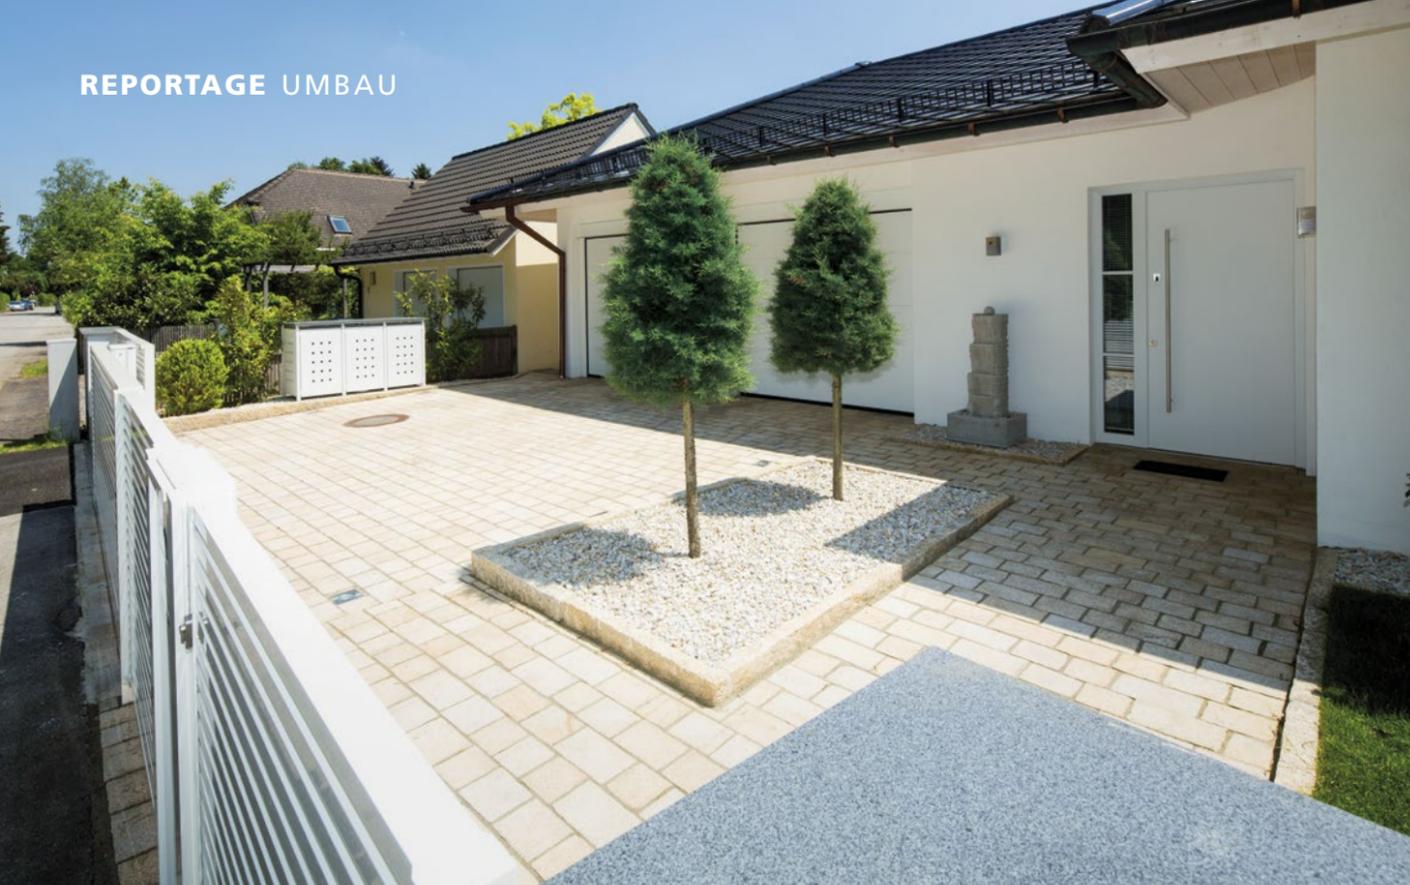
Auf den selber gestalteten Vorplatz ist der Bauherr besonders stolz. Nach dem Motto: alles folgt einer Linie, fertigte er auch hier detaillierte Skizzen, und ließ sie von fähigen Handwerkern aus der Region umsetzen. Für die zweite, neun Meter tiefe Garage wurde der Dachstuhl verlängert.

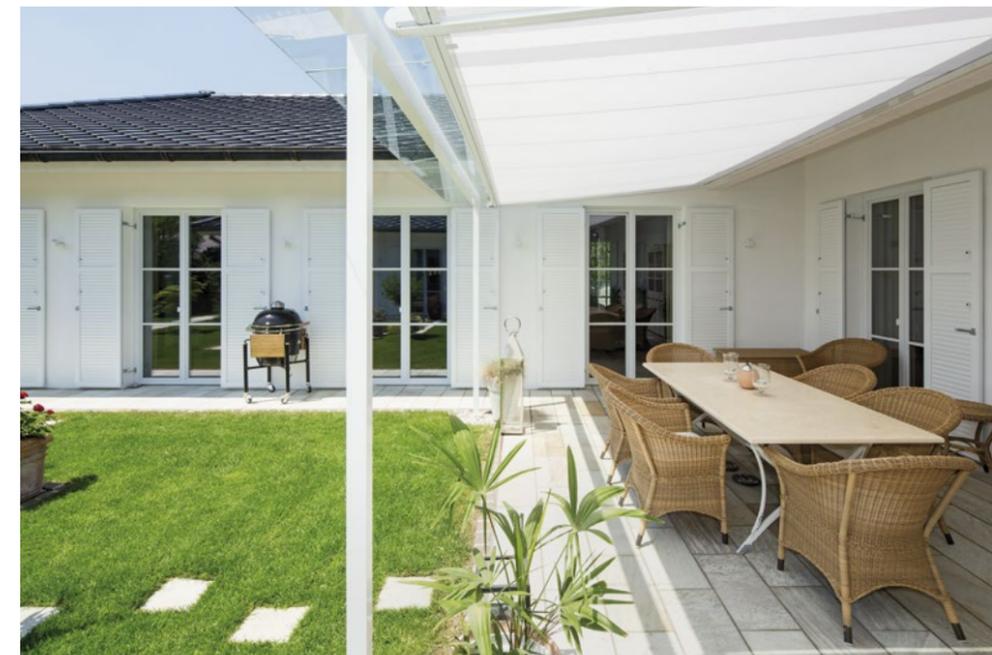
Der helle Stoff des Sonnenschutzes wird durch das Glas darüber vor Feuchte, Schmutz und ein Stück weit auch vor UV-Strahlung geschützt. Aluklapppläden harmonieren bestens mit den sprossenunterteilten Holz-/Alu-Fensterkonstruktionen.

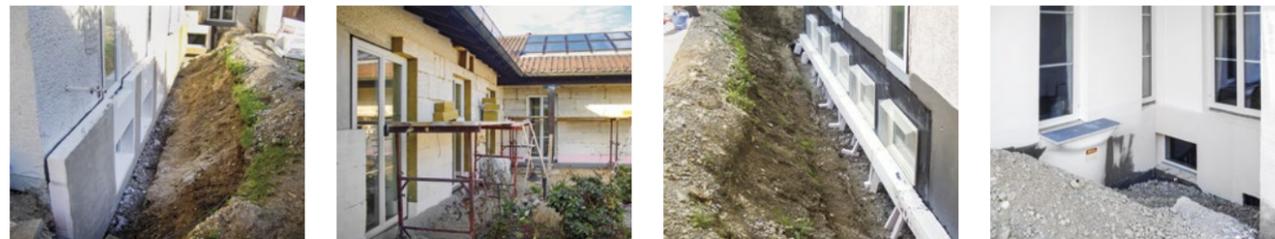
Um auf Nummer sicher zu gehen, ließ der Bauherr für eine solide Perimeterdämmung das Haus ringsum 1,50 Meter tief – und damit deutlich unter die Frostgrenze – freilegen. Ohne Absatz schließt sich die dicke mineralische Fassadendämmung an.

Die Aufdachdämmung besteht aus Mineralwolle. Die Dachdeckung erfolgte mit Rautenziegeln, Modell Smaragd hochglanz (Braas).

Dämmung:  
Perimeterdämmung (Polystyrol), Außenwände: 16 cm Steinwolle, Aufdachdämmung: 25 cm Mineralwolle, Schwimmbad: Iso-Plus
